# 无锡市锡山区鹅湖镇双乐小吃店“10·13”

## 液化石油气爆炸较大事故调查报告

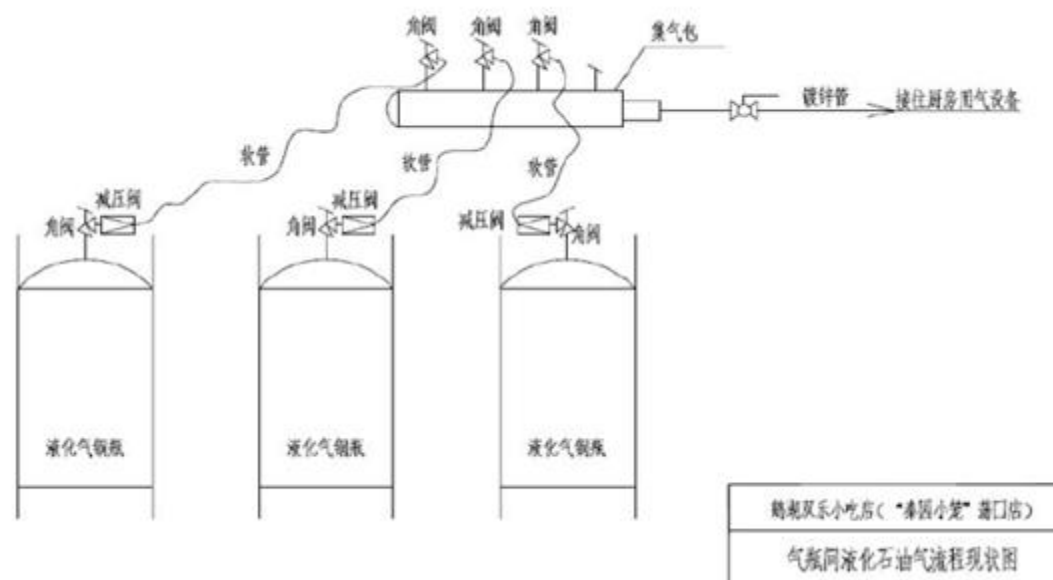
(图1)

气瓶间南北向宽 3.5 米，东西向长 6 米。沿北墙由西向东依次放置冰箱一台、50Kg 空瓶 5 只（编号为 1#、2#、3#、4#、8#）；沿南墙由西向东依次设置油水分离器一套、冰箱一台、50Kg 液化石油气钢瓶 3 只（编号由南向北依次 9#、

6#、7#)。9#、6#、7#钢瓶中的液化石油气通过调压阀、燃气橡胶软管连接至集气包，由集气包向二楼厨房间送气。

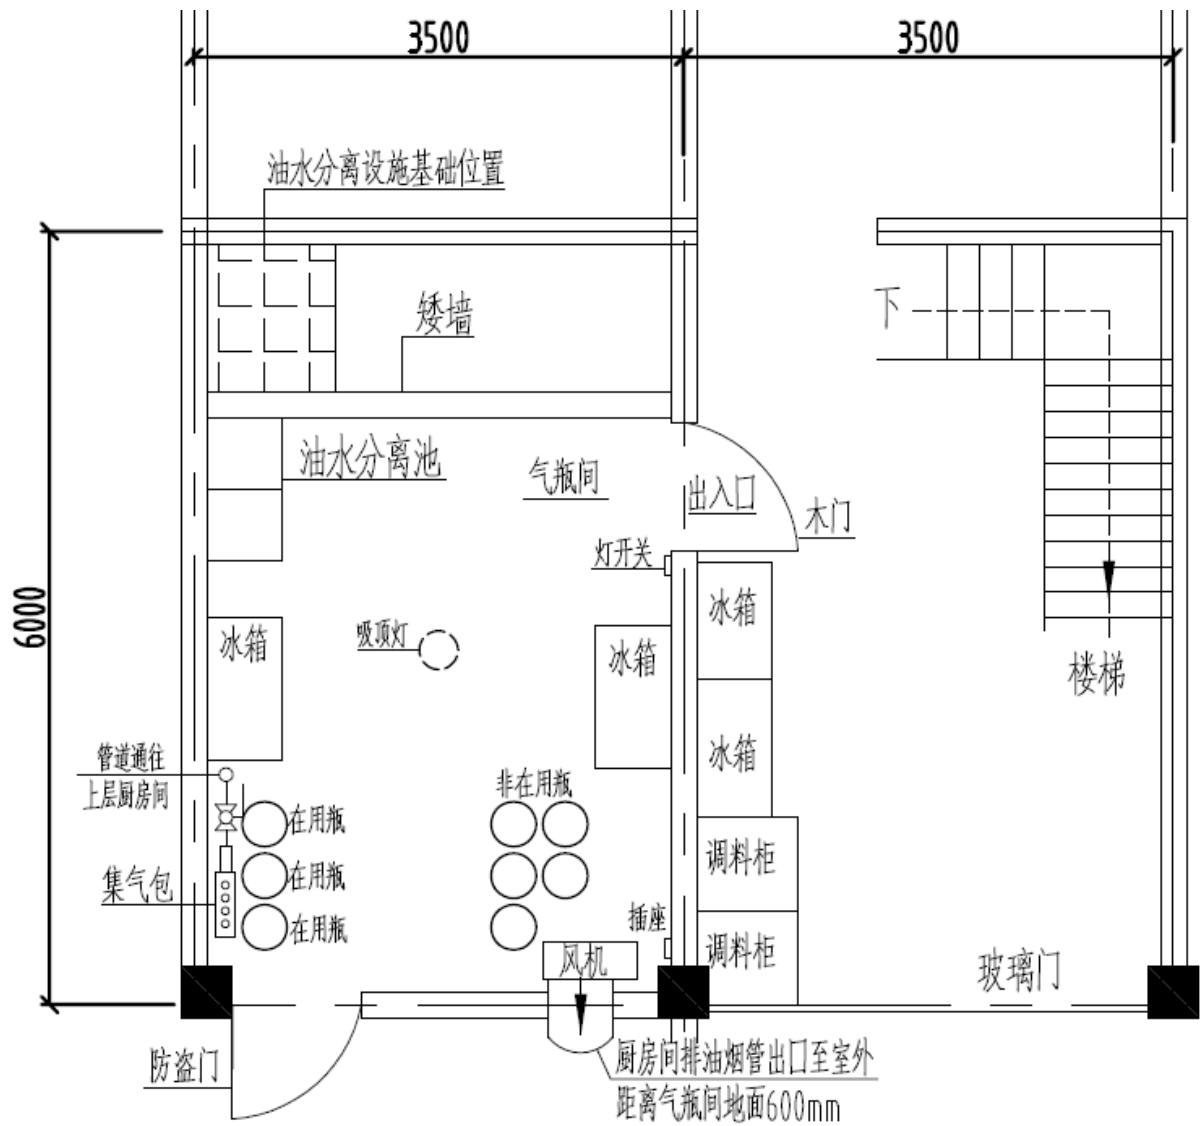
(图2)

集气包与厨具的连接输送管线采用 DN25 的镀锌钢；液化石油气钢瓶使用的调压阀为“东盛”牌中压调压阀（出口压力为 180KPa，根据《瓶装液化石油气调压阀》CJ50-2008 和《瓶装液化石油气调压阀》GB35844-2018 的规定，非家用瓶装液化石油气调压阀额定出口压力为 5KPa，调压阀出口压力不符合上述标准）；气瓶间内的插座、电器设备和照明灯具均不防爆（见图 2）。
