吉林松原市“7·4”城市燃气管道泄漏爆炸较大事故调查报告

调查认定，松原市“7·4”城市燃气管道泄漏爆炸事故是一起较大生产安全责任事故。

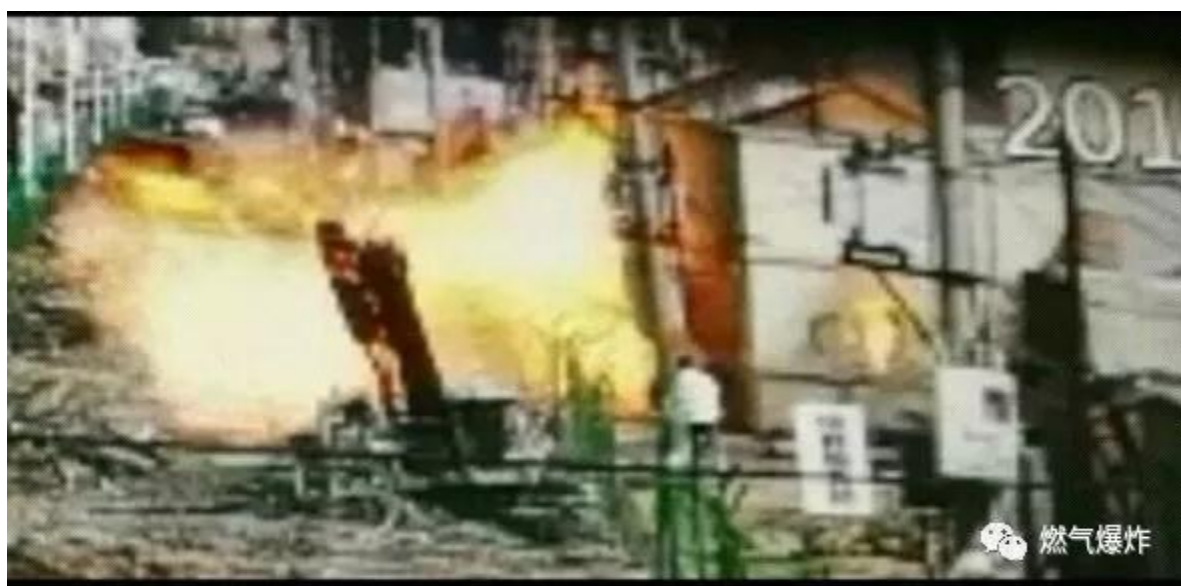
51分26秒，市医院总务科平房内的燃气遇随机不明点火源发生爆炸，爆炸能量瞬即波及并传递引爆泄漏点周边区域爆炸气体（见图1），市医院总务科平房区和市医院综合楼及周围部分房屋倒塌、起火燃烧及设备设施毁损（见图2），造成人员伤亡。

图1 爆炸气流从平房区推向繁华路北侧的市医院综合楼

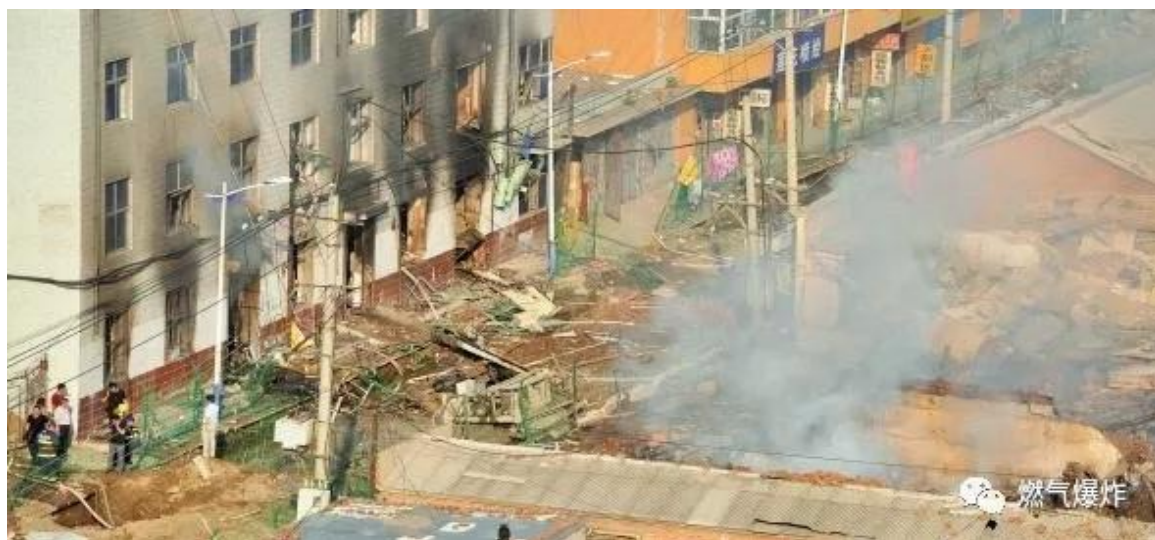
图2 燃气管道泄漏爆炸后现场

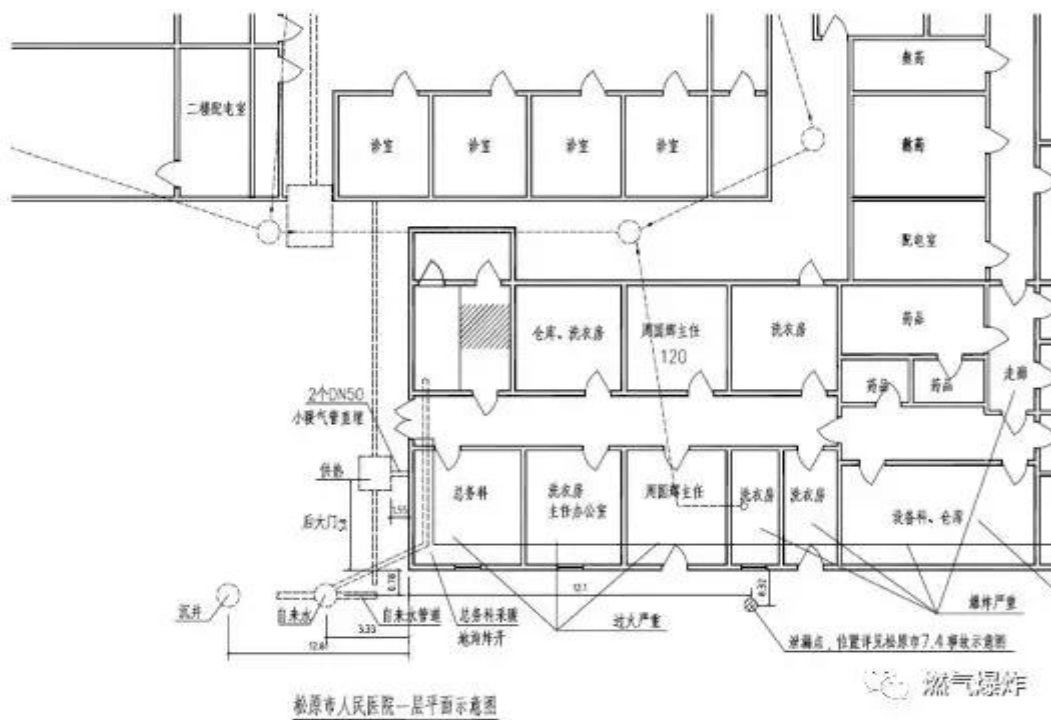
事故中，繁华路南侧的市医院总务科部分房屋倒塌，多处室内物品过火；繁华路北侧的市医院呈“ ”型的6层综合楼（见图3），沿繁华路走向的南侧区域（简称南区，下同）和垂直于繁华路走向的东侧区域（简称东区，下同），一、二楼门窗基本被炸飞，三、四楼部分窗户的玻璃向内炸裂；南区一楼走廊两侧各有6个房间。其中，办公室、上楼楼梯间过火熏黑严重，洗衣房、设备仓库过火迹象明显；东区一楼走廊两侧为药房、核磁检查室等功能间，一楼地板炸翻，走廊上方楼板炸塌；南区与东区走廊交汇处上方楼板向上翻起，“ ”型楼中间部分与各楼相通的办公大厅玻璃顶棚全部震碎落地。从现场爆炸推力方向观察，南区中部和东区走廊中部爆炸剧烈，向外辐射状爆炸迹象明显。

图3 繁华路北侧市医院综合楼平面示意图

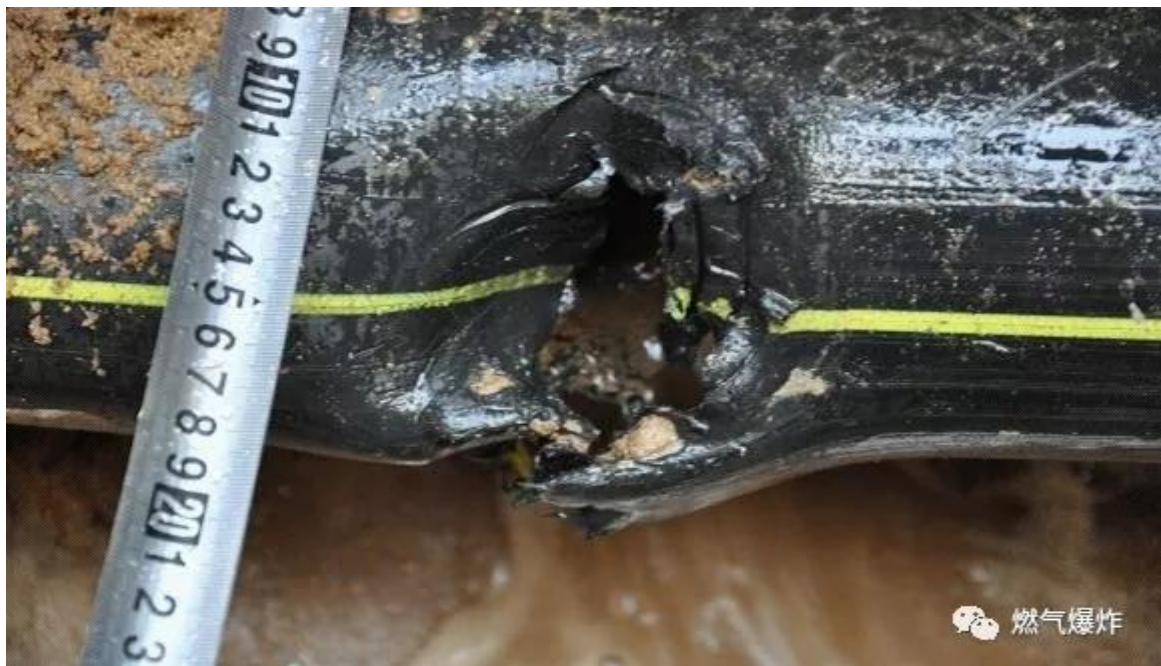
经现场开挖确认，泄漏位置在繁华路段坐标（坐标系松原市地理坐标），漏孔直径约 0.060m（见图 4），埋深约 3.9m，距市医院综合楼南区墙体垂直距离为 8.23m，距市医院总务科平房墙体垂直距离为 2.78m。

图 4 燃气管道泄漏点

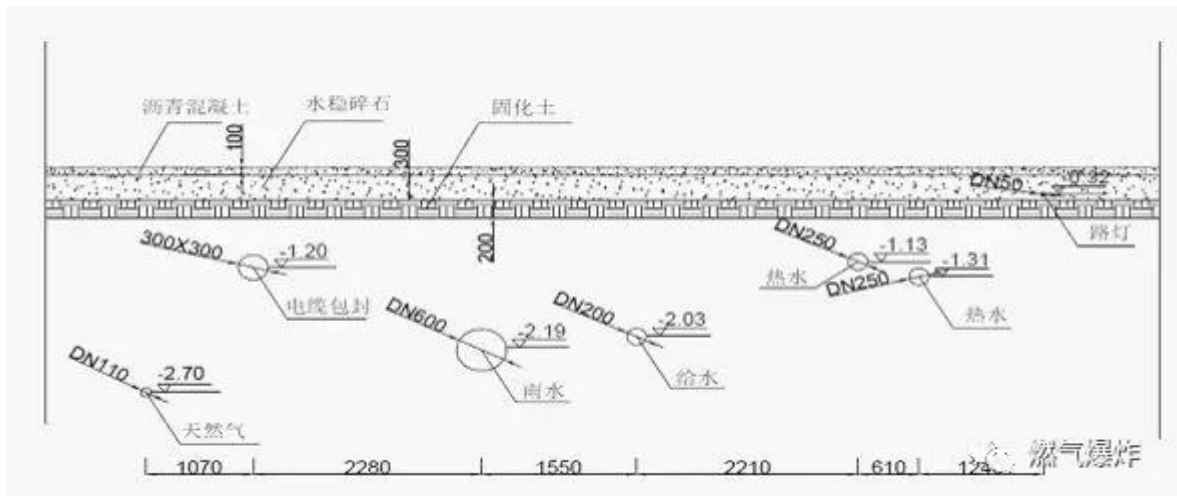
繁华路现场路面呈西偏北至东偏南走向，原道路行车路面宽 7.0m；北侧自路边石至市医院综合楼外墙是人行道，宽度约 1.7m；南侧路边石以外也是人行道，宽约 1.0m，南侧人行道以外有参差不齐的平房，离繁华路最近的平房外墙距路边石 2.4m，路边石高出路面约 0.15m。道路剖面结构（见图 5）：上表层为沥青混凝土，厚度约 0.1m；中间层为水稳碎石，厚约 0.3m；底层为固化土，厚约 0.2m；共 0.6m。现场路面沥青混凝土、水稳碎石已经进行过开挖和原渣土回填，回填渣土主要是原路面翻起的沥青混凝土、水稳碎石，残块大小不均，缝隙较大。泄漏的燃气通过拔出的钻杆钻孔，大部分直接泄漏出地表面，在漏点上方周围扩散，其余部分通过地下缝隙及松土层向周边扩散。当日 13:00—15:00 西南风 1 级，对泄漏的燃气的扩散影响很小，泄漏的燃气迅速弥漫漏点周围空间，扩散至周边建筑物内。

图 5 泄漏点繁华路剖面管道位置图

根据松原市市政工程管理局提供的繁华路地下综合管网图,燃气泄漏点繁华路断面路面以下共有 9 条管道和线缆(见图 5): 1 条 DN50 路灯线,埋深 0.32m; 2 条 DN250 供热管道,埋深 1.31m; 1 条 DN200 给水管道,埋深 2.03m; 1 条 DN600 雨水管道(埋深 2.19m); 1 组 300×300 水泥包封线缆管束,内有中国联通、中国电信和中国移动光纤各 1 条,埋深均为 1.2m; 1 条 DN110 中压燃气管道,登记埋深为 2.7m。

现场勘验,现状燃气管道与雨水管道水平间距为 0.729m,不满足《城镇燃气设计规范》(GB50028-2006)规定的 1.2m 安全间距要求。燃气管道距其他管道及线缆的间距满足《城镇燃气设计规范》(GB50028-2006)要求(管道管位及埋深依据市政工程管理局提供图纸)。雨水管道现状未与市医院排污管道连通,市医院各楼排污管道汇集到自建污水处理站独立处理,排至郭尔罗斯大街的市政污水管道,未见爆炸气体聚积爆炸、燃烧迹象。2 条 DN250 供热管道和 1 条 DN200 给水管道已拆除;原在市医院综合楼南侧宽 1.8m、近边距市医院办公楼外墙 2m、深 1.5m 的管沟已经拆除并回填;1 个自来水阀井(自来水阀井中心距市医院综合楼南侧外墙 0.78m,距泄漏点 15.43m)和 1 个接入市政供热主线并分供给市医院各楼的分热阀井(阀井南侧边缘距市医院综合楼南侧外墙延长线 5.8m,东侧边缘距泄漏点 13.65m),该阀井从繁华路总供热线引入,供综合楼的管线用水泥抹实穿出,

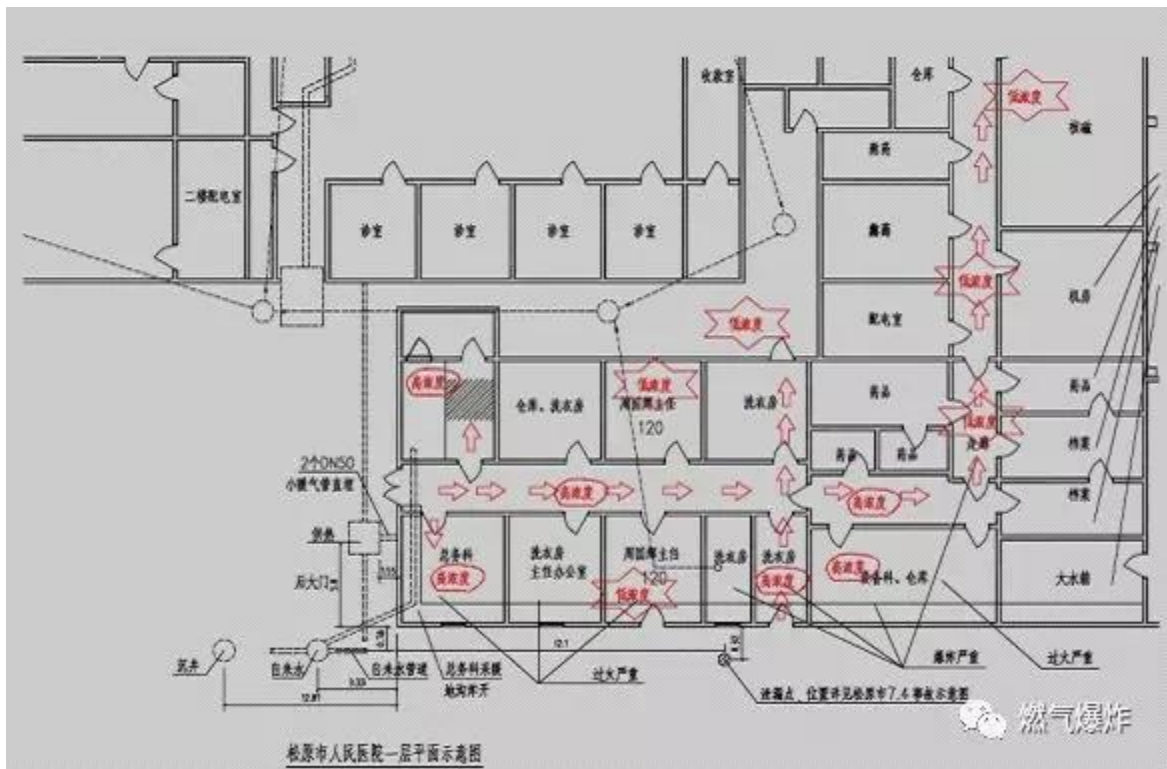
燃气主要通过 4 条通道进入市医院综合楼（见图 6）：第一条是通过松土层进入综合楼底部的沉降空间，并进入地沟；第二条是洗衣房面向繁华路直开的门，并经与该洗衣房通向走廊的门，与东区走廊形成气流通道入市医院东区；第三条是通过敞开的门窗，直接扩散进入综合楼各房间；第四条是市医院综合楼西侧的户外门。

图 6 燃气进入市医院综合楼示意图

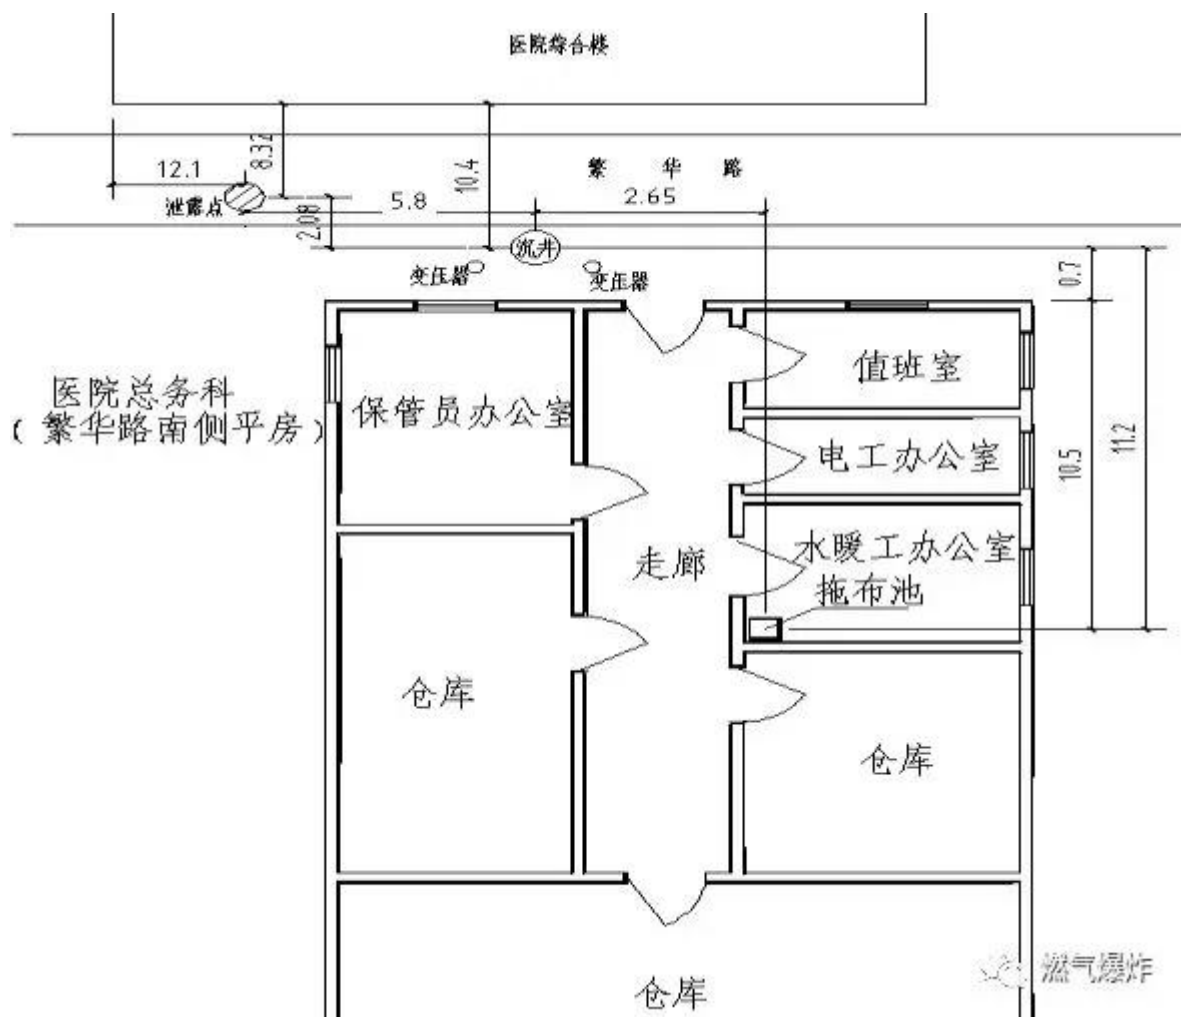
燃气主要通过 2 条通道进入市医院总务科平房区（见图 7）：第一条是通过回填土缝隙和松土层，经自建的沉井（沉井中心距漏点沿繁华路距离 5.8m）进入下水管，再进入总务

科水暖工办公室，并在平房内扩散；第二条通道是通过门窗扩散到室内。

图7 燃气进入市医院总务科平房区示意图

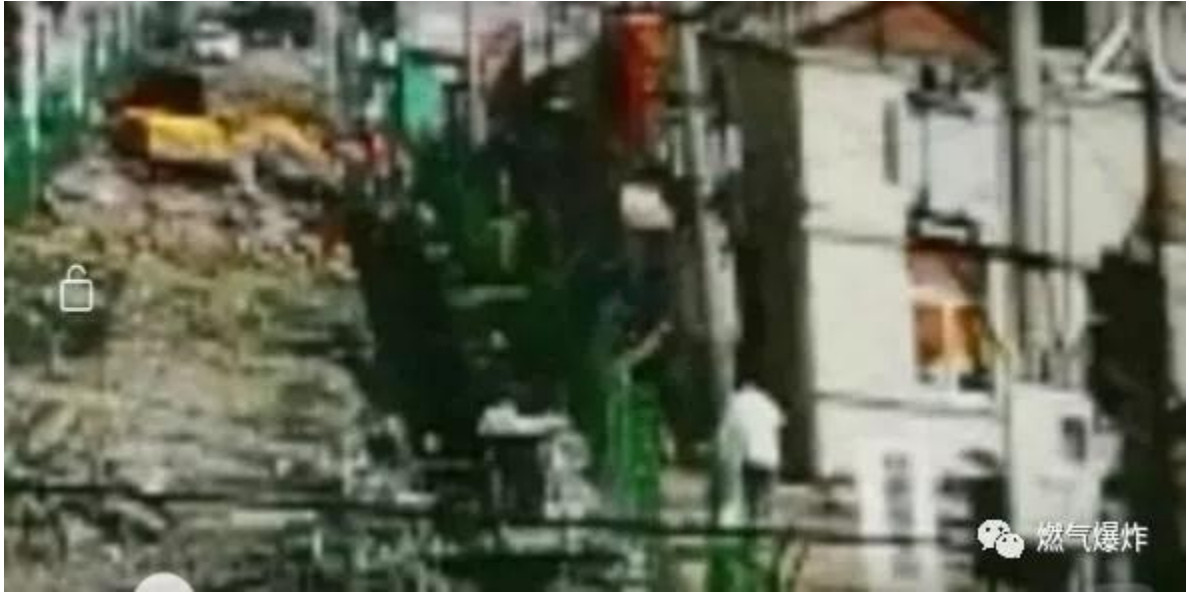
调取公安监控视频显示：爆炸发生于7月4日14时51分26秒（时间经公安部门校准），初始爆炸点位于繁华路南侧的市医院总务科平房内（见图8）。

图8 燃气在市医院总务科平房内引爆
